## Bergen: Verbesserter Hochwasserschutz

### **Bericht und Bilder:** Wasserwirtschaftsamt Traunstein

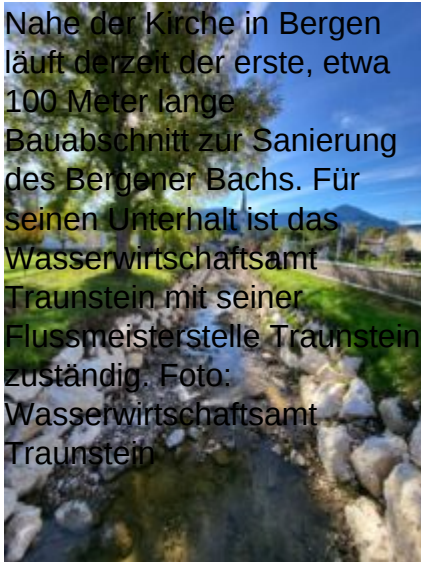
Nahe der Kirche in Bergen läuft derzeit der erste, etwa 100 Meter lange Bauabschnitt zur Sanierung des Bergener Bachs. Für seinen Unterhalt ist das Wasserwirtschaftsamt Traunstein mit seiner Flussmeisterstelle Traunstein zuständig. Foto: Wasserwirtschaftsamt Traunstein

Von unterhalb der Kirche bis zum Kindergarten reicht der erste Bauabschnitt. Tonnenschwere Steine türmen sich am Rand des Obstangers auf, ein Bagger wartet auf den nächsten Einsatz, zwei riesige Baggerschaufeln liegen im Gras. Der Bach führt kaum Wasser. Es hat zu wenig geregnet in den vergangenen Wochen. Das übriggebliebene, kleine Rinnsal pumpt eine Pumpe nahe der Kirche in einen langen Schlauch. Ein Stück weiter flussabwärts läuft das Wasser wieder heraus, zurück in den Bergener Bach. So können die Arbeiter ohne nass zu werden, auf rund 100 Metern Länge die alten, morschen Holzbretter aus dem Gewässerbett ausbauen und den Grund mit Nagelfluh auslegen. Wasserbausteine verstärken bereits auf beiden Seiten einen Teil der Uferböschungen, damit sie bei Hochwasser nicht ausgespült werden. Doch es geht nicht nur um Hochwasserschutz.

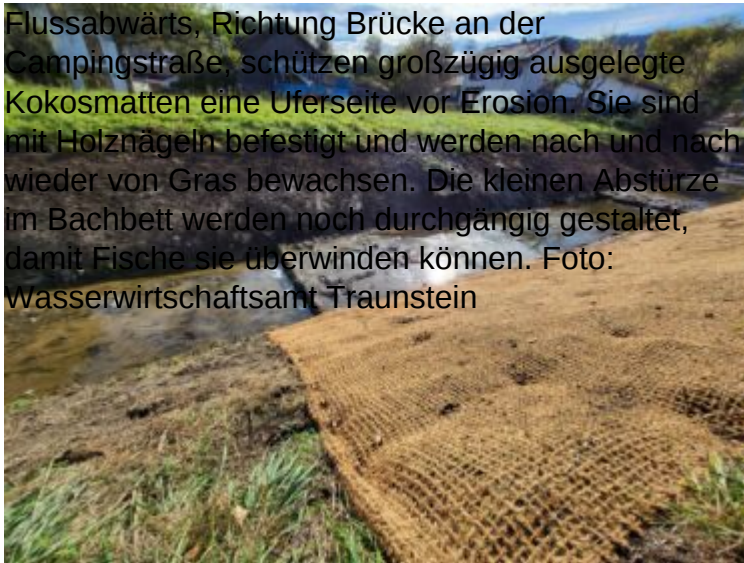
Flussabwärts, Richtung Brücke an der Campingstraße, schützen großzügig ausgelegte Kokosmatten eine Uferseite vor Erosion. Sie sind mit Holznägeln befestigt und werden nach und nach wieder von Gras bewachsen. Die kleinen Abstürze im Bachbett werden noch durchgängig gestaltet, damit Fische sie überwinden können. Foto: Wasserwirtschaftsamt Traunstein

Geplant ist, die Arbeiten bis Ende des Jahres flussabwärts fortzusetzen, bis rund 150 Meter nach der Brücke an der Campingstraße. Für diesen zweiten Bauabschnitt sind erste Schritte bereits getan: Auf Höhe des Säulner Wegs liegen die Uferböschungen schon frei. Mit Holznägeln befestigte Kokosmatten schützen vor Erosion und werden bald mit Gras bewachsen sein. Und natürlich soll auch auf diesem, insgesamt rund 350 Meter langen Abschnitt des Bachs die Durchgängigkeit für Fische hergestellt werden. Im kommenden Jahr wird Strecke erneut verlängert: Die Arbeiter sanieren dann den Bergener Bach bis hinunter zum Schwimmbad, also auf einer Länge von etwa 300 Metern. In Summe wird der Wildbach auf einer Länge von rund 750 Metern saniert und damit auch die Durchgängigkeit für Fische erreicht.
