## Wasserwirtschaftsamt Traunstein: Hochwasserchutz

#### **Wasserwirtschaftsamt Traunstein lässt technische Anlage am Surspeicher sanieren – Leistungsfähiger Hochwasserschutz gesichert**

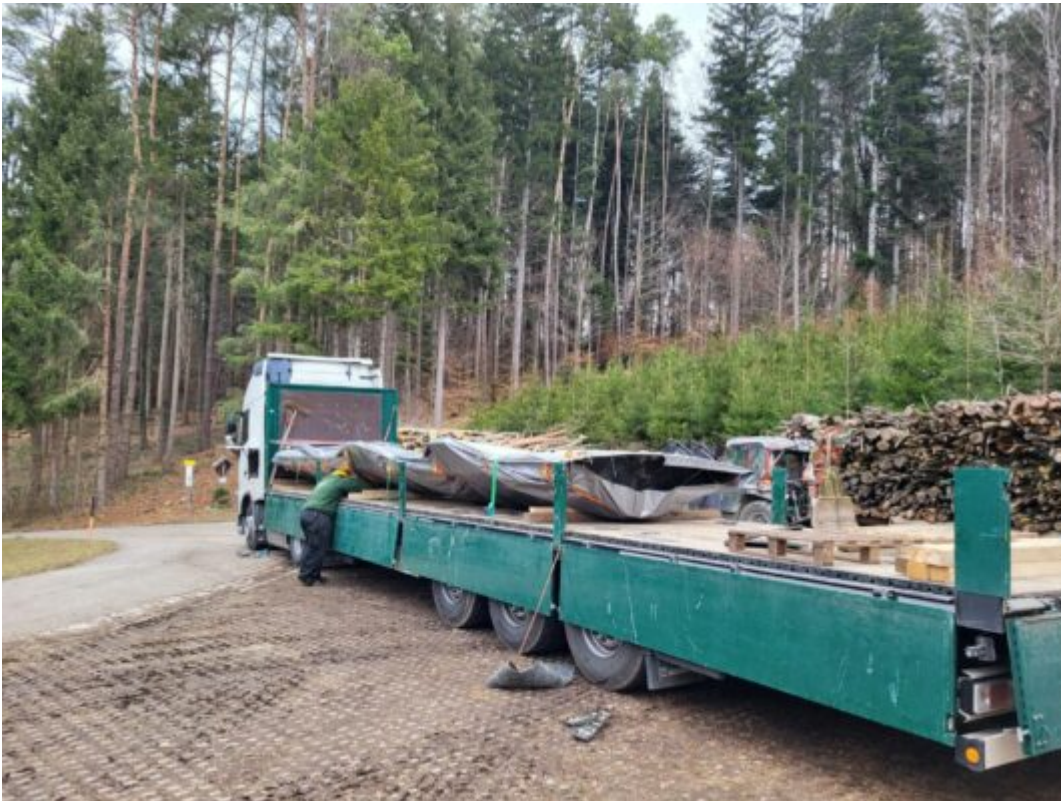
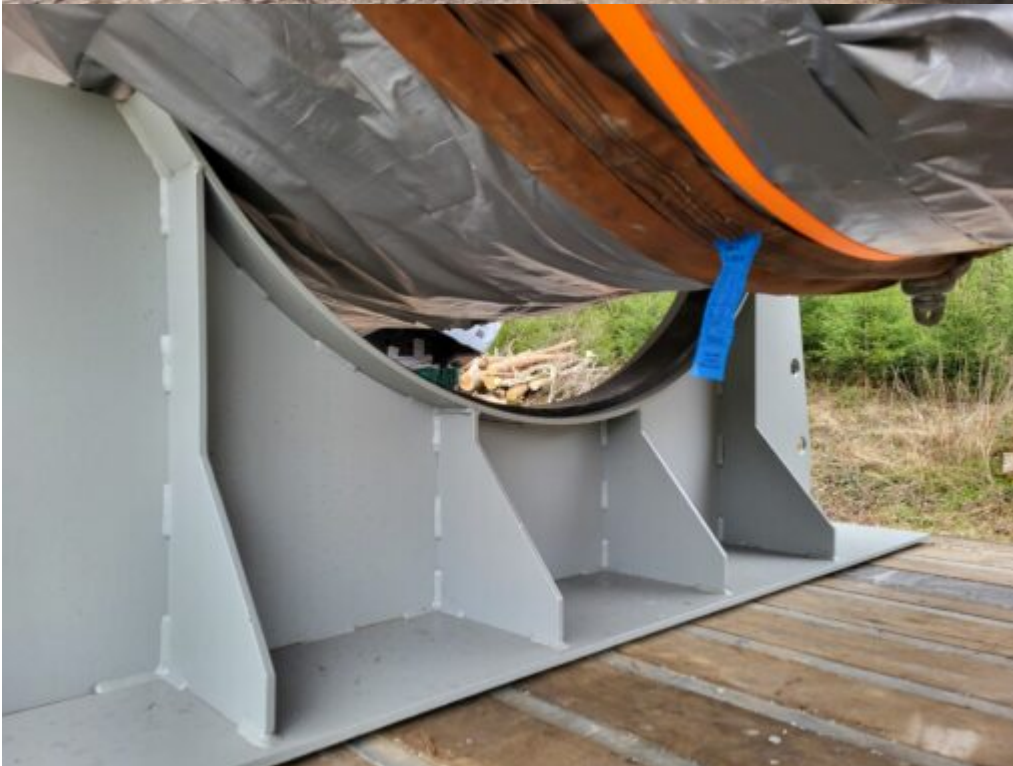
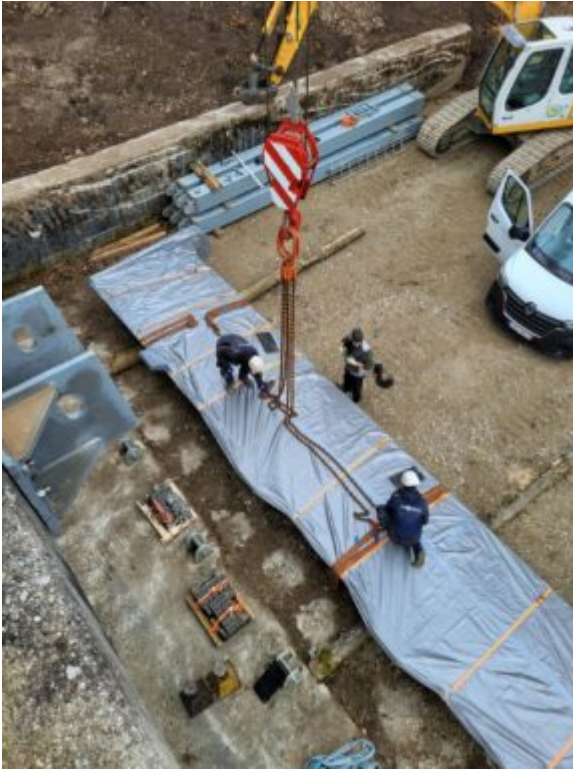
Und sie sind auch beide dabei, als der Prüfer auf der Stauwandseite der Klappe mit einem kleinen Messer ein Kreuz in die Beschichtung ritzt, anschließend auf dem Kreuz den Klebestreifen anbringt. „Beim Abziehen sind Brösel des Anstrichs haften geblieben“, sagt Schultes später. Damit steht fest: Der Korrosionsschutz ist über die Jahre spröde geworden. Als sich im Labor zudem der Verdacht einer Asbestbelastung bestätigt, ist klar, dass die Fischbauchklappe generalüberholt werden muss. Eine echte Herausforderung, denn Ausbau und Transport sind angesichts der Größe und des Gewichts

Erst jetzt darf ein 70-Tonnen-Kran die Fischbauchklappe an vier Stahlseilen langsam nach oben ziehen. Der Ausleger schwenkt nach links zu einem überlangen Transporter, auf dessen Ladefläche das Paket abgelegt werden soll. Doch es kommt anders: Die vorgesehenen Haltevorrichtungen, die die Transportfirma extra gebaut hat, passen nicht. Die Fischbauchklappe liegt schräg in den halbrunden Ständern. Ein sicherer Transport wäre so nicht möglich. Der Ausleger des Krans zieht die Klappe erneut in die Höhe. Minutenlang schwebt sie tonnenschwer über den Köpfen der Arbeiter. Dann die Entscheidung: Die Fischbauchklappe wird auf vier großen Holzbohlen gelagert. Alles klappt perfekt.

Abfahrt ist am nächsten Morgen, zunächst Richtung Hannover, dann nach Berlin. Die alte Beschichtung wird abgelöst und durch einen neuen, asbestfreien Anstrich ersetzt. Spätestens Ende April soll die Klappe zurück sein, und eingebaut in die Hochwasserentlastung.
