Ökologische Lehrbaustelle am Tenglinger Bach

Bach bisher vom Tachinger See abgeschnitten

Baumaterial aus der Natur

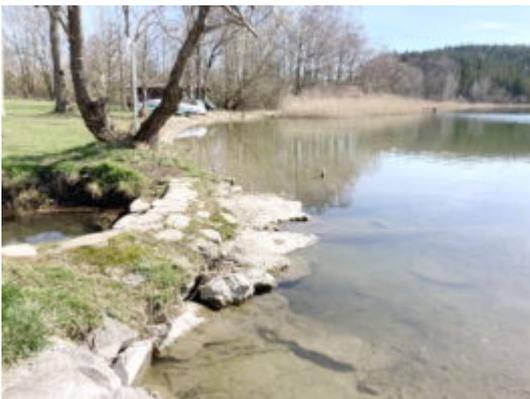
Das massive Steinbauwerk schneidet den Tenglinger Bach (von links kommend) vom Tachinger See vor Beginn der Baumaßnahme ökologisch ab.

Die Baumaßnahme selbst war innerhalb einer Woche erledigt. Fachlich begleitet von der Flussmeisterstelle Salzach, die zum Wasserwirtschaftsamt Traunstein gehört, wurde das alte Bauwerk samt Rohrleitung mit einem Bagger ausgebaut, die Schlammanlandungen entfernt und gegen Kies ausgetauscht. Im weiteren Verlauf des Baches wurden noch zwei weitere Hindernisse umgebaut, so dass eine freie Wanderstrecke von rund 900 m entstand. Der verwendete Kies stammt kostengünstig aus einem Kiesfangbecken des Wasserwirtschaftsamtes am Höllenbach in Waging. Wurzelstöcke, Kopfweiden und einzelne Steine wurden bei Renaturierungsmaßnahmen an der Salzach gewonnen. Die Transportarbeiten erledigte die Gemeinde im Eigenbetrieb, die Kosten der Maßnahme kann sich die Gemeinde zu 30 % vom Freistaat Bayern fördern lassen. Für die Besucher des Freibades ist ein attraktiver Sitzplatz entstanden, für die Fische ist der Weg den Bach hinauf wieder frei. Im Anschluss an die Maßnahme am Bach wird die Gemeinde noch die Brücken am Strandbad erneuern.

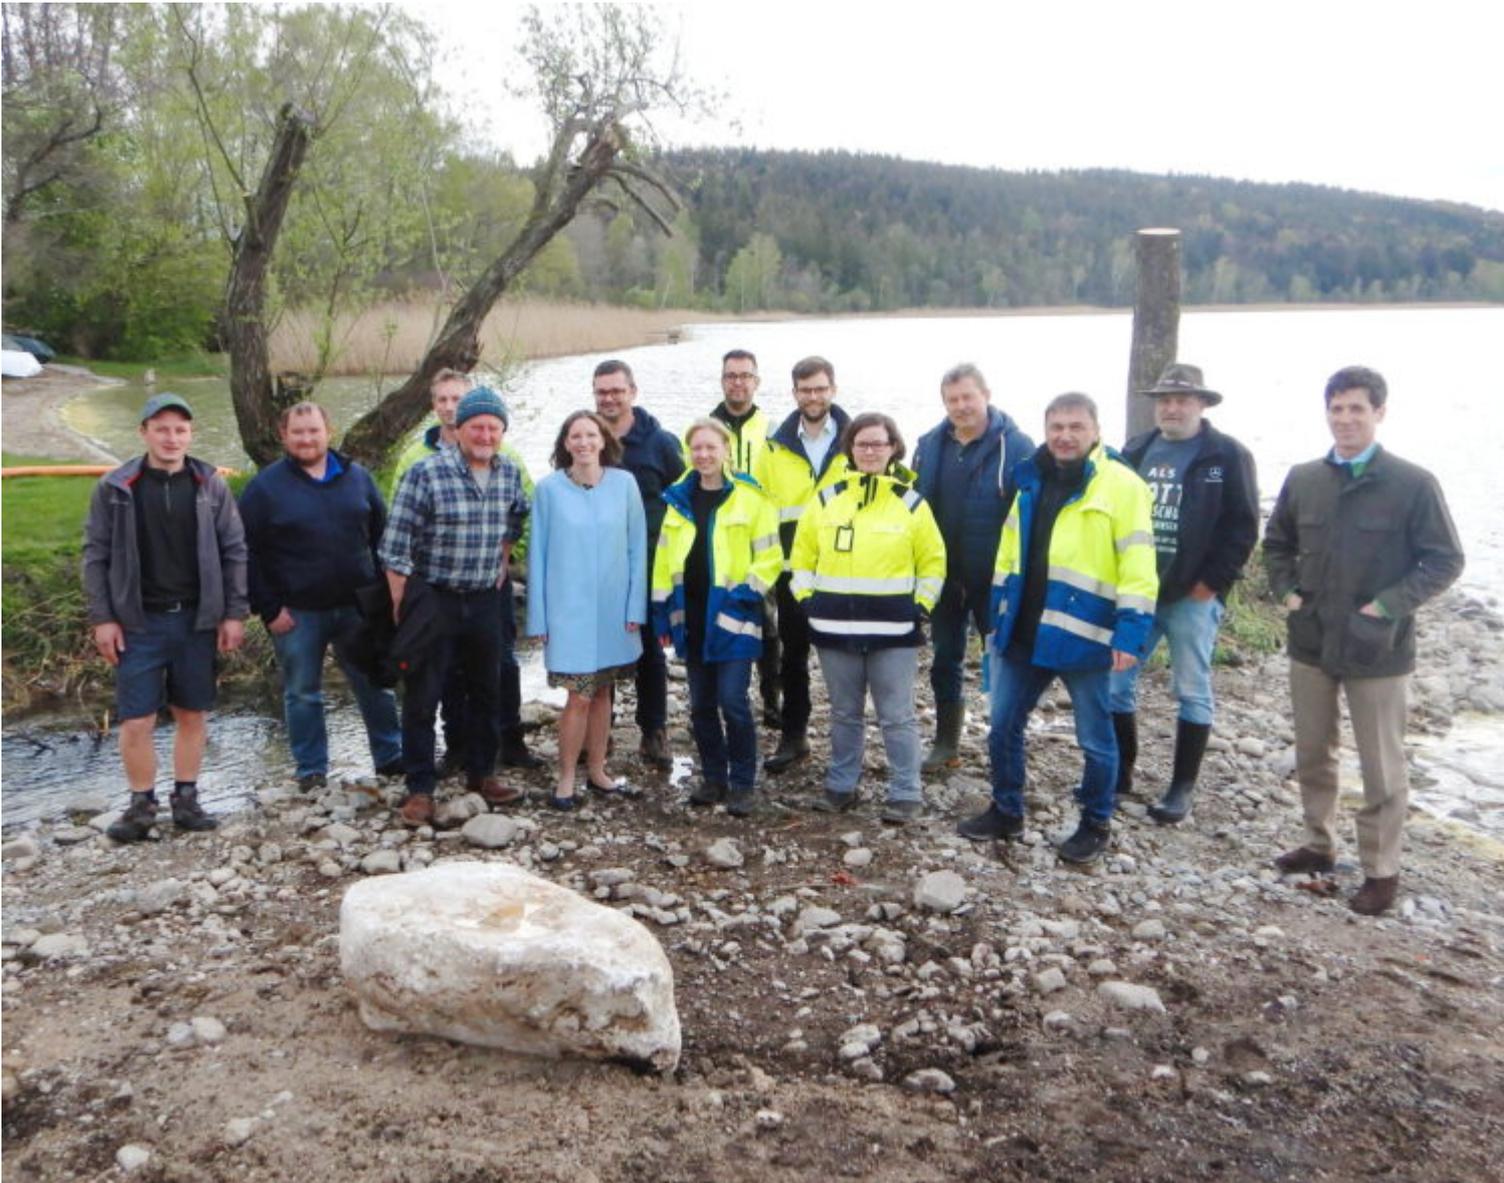
Im Anschluss an die Live-Baustelle fand eine Gewässerbegehung statt. Die Beteiligten konnten sich vor Ort informieren, unter welchen Voraussetzungen ein Uferanbruch saniert werden muss.
