## Sturmschaden: Kirchturm in Halfing

#### **Landratsamt Rosenheim: Kirchturm nicht einsturzgefährdet**

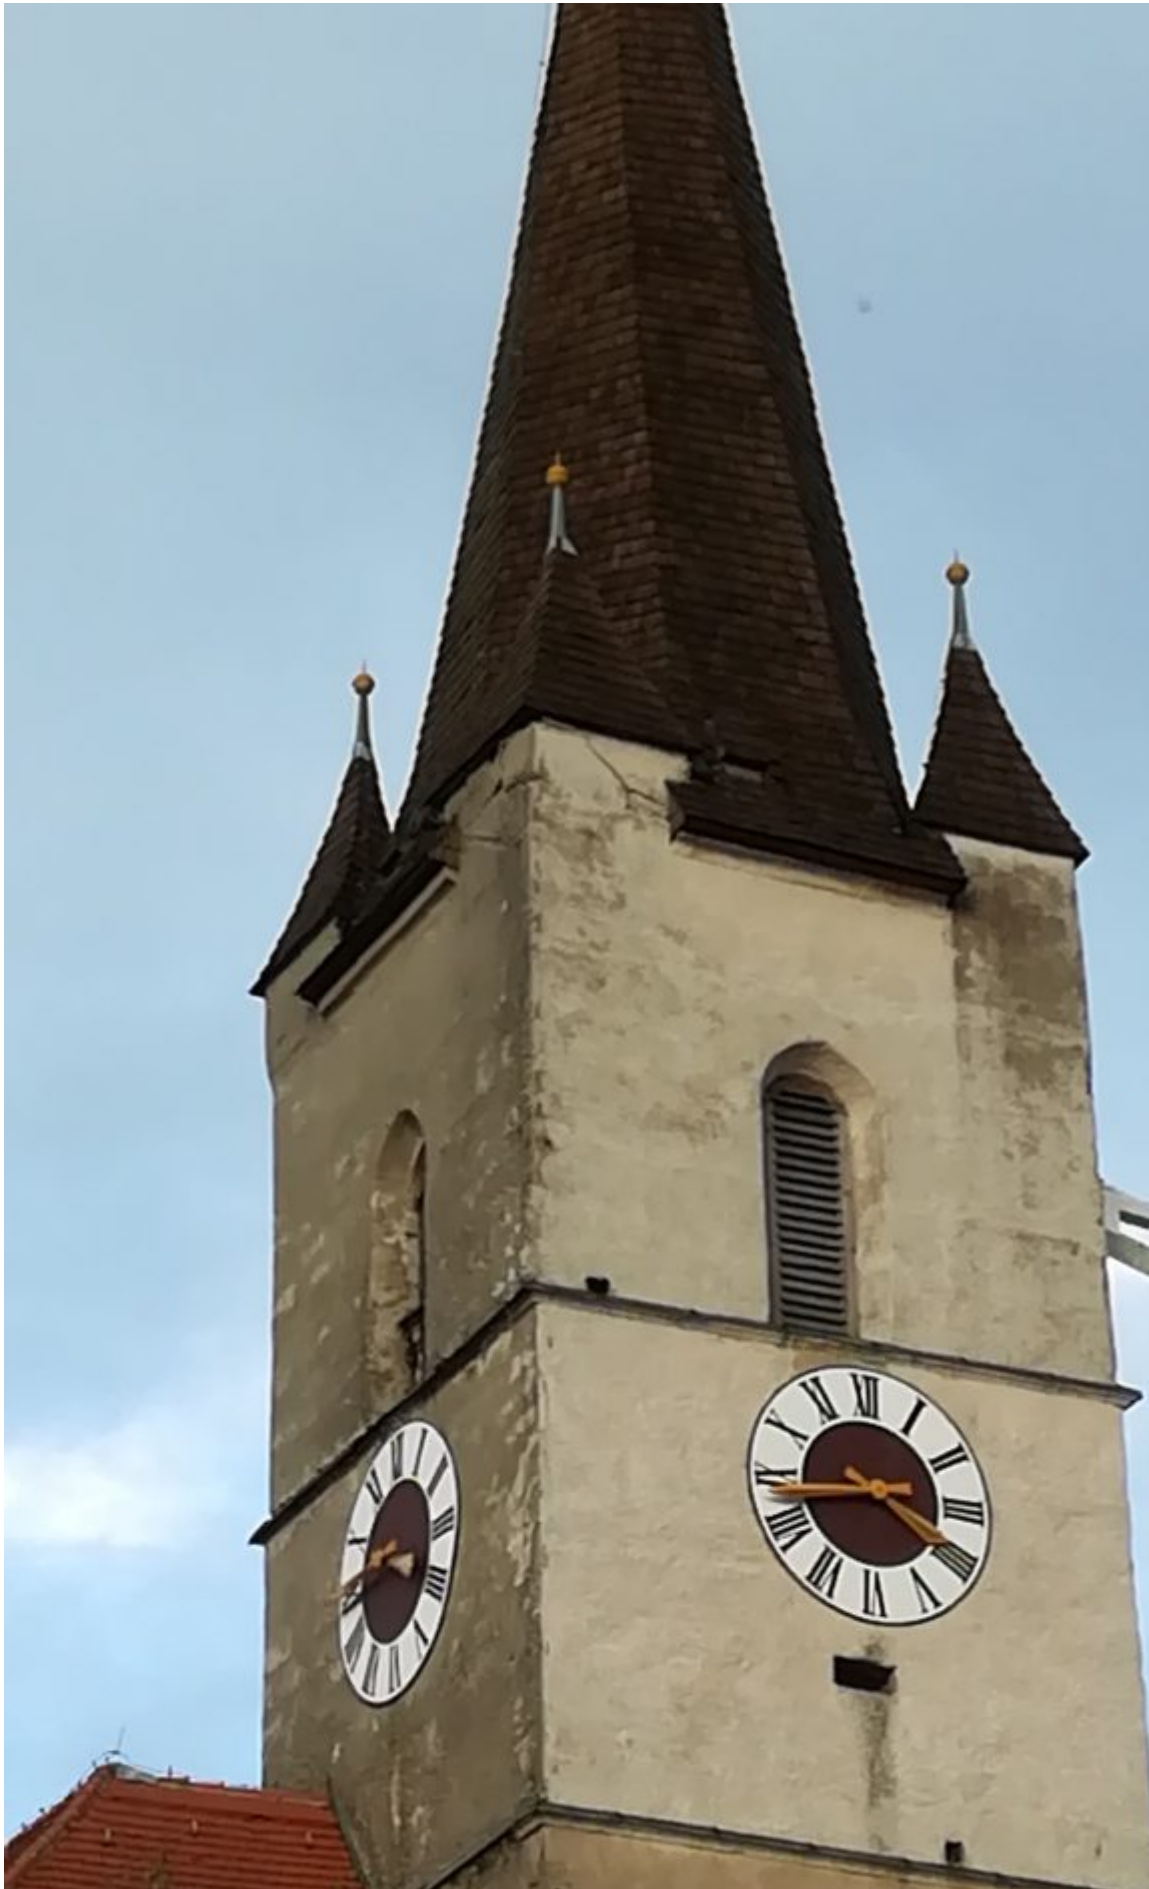
Aktuell begutachtet der Fachstatiker den Kirchturm in Halfing. Hier sehen Sie den Kirchturm. Im oberen Drittel sehen Sie einen leichten Knick nach rechts. Dieser Knick und der komplette Kirchturm werden nun von dem Fachstatiker begutachtet.

Der Kirchturm in Halfing ist nicht einsturzgefährdet. Das hat die Begutachtung des Fachstatikers am Abend ergeben. Die Kirchturmspitze wurde von innen gesichert. Absturzgefahr besteht allerdings bei den Zinnen an den vier Seiten unterhalb der Kirchturmspitze. Um die Gefahr zu beseitigen, werden die vier kleineren Spitzen über Nacht abgetragen. Ein entsprechender Kran für die Arbeiten wurde bereits organisiert. Der bisher gesperrte Bereich im Ortskern von Halfing wurde verkleinert. Aktuell ist nur noch der Bereich zwischen Raiffeisenbank und Feuerwehrhaus gesperrt.
